HET SPOOR (H0)

Vervangplaatje Roco reeks 60

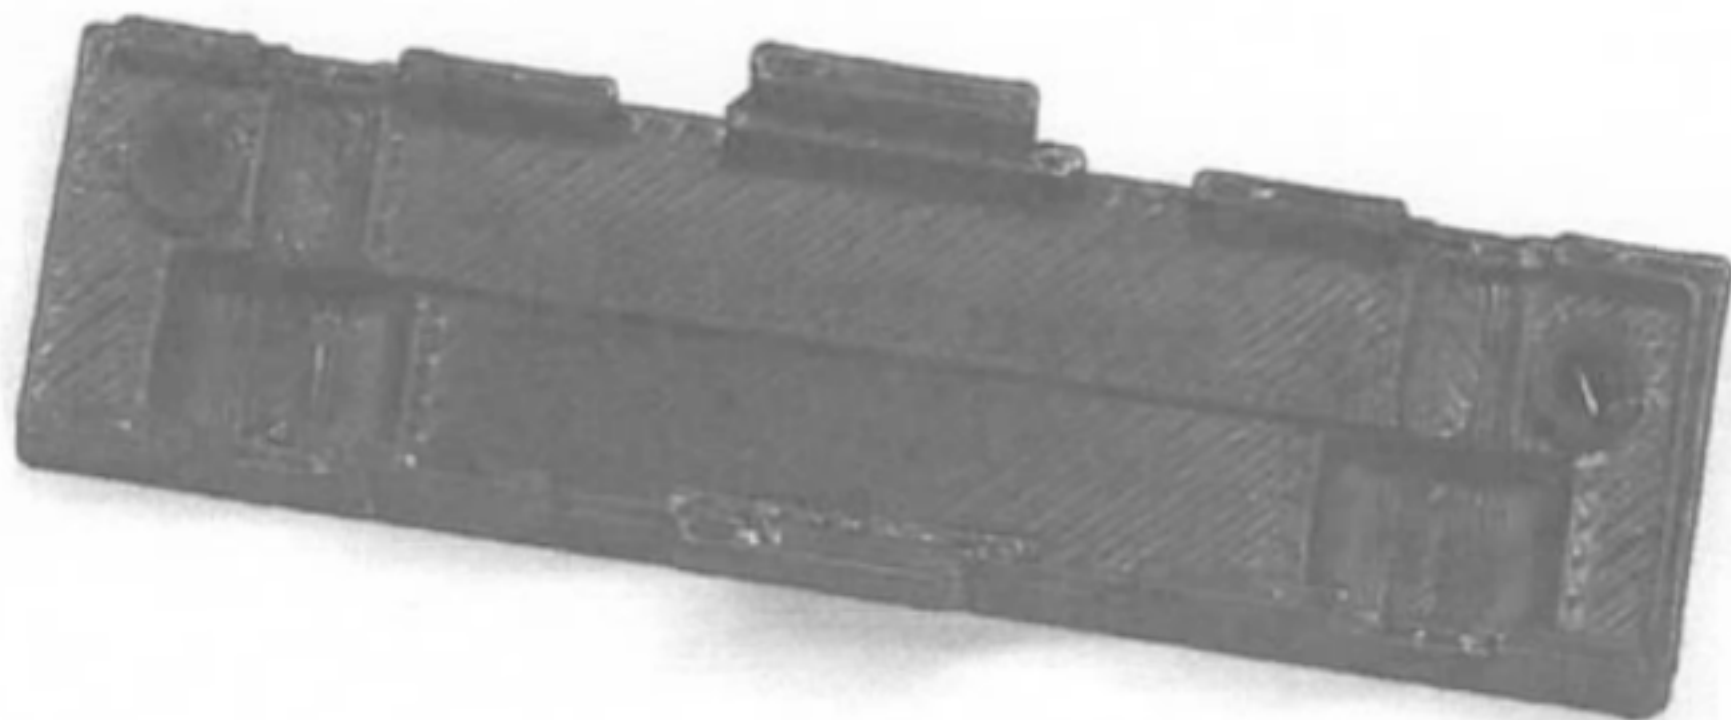
Bij de modellen van de prototype reeks 60 van Roco die tussen 2009 en 2013 werden uitgebracht, is het plaatje onderaan de draaistellen in zamak. Bij een aantal modellen zie je dat dit plaatje verbreekt als gevolg van zinkpest. Zinkpest ontstaat als gevolg van een onzuivere legering van zink. Het Spoor in Haasrode heeft hiervoor een plaatje in kunststof laten maken dat het oorspronkelijke plaatje in zamak vervangt. Per afdekplaatje betaal je € 9,00. (PE)
